BULLET OIL PUMP SPINDLE

"Bullet oil pump spindle : l'axe d'entraînement des pompes à huile des Bullet note technique d'Allan Hitch's

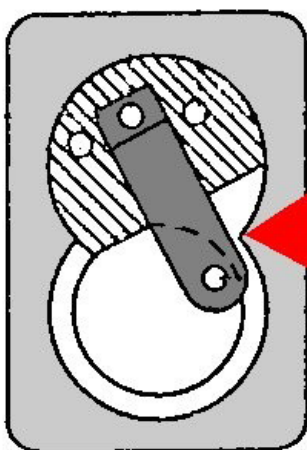
L'axe d'entraînement des pompes

Si l'usure rapide de l'axe d'entraînement des pompes à huile n'est pas un problème rare sur les Bullet anglaises, il est plus fréquent sur les indiennes. Il n'y a pas une seule cause, nous y avons longuement réfléchi, à l'atelier et sur la route, afin de les identifier et d'y remédier.

L'usine a modifié le matériau et les tolérances de l'axe en 2000. Cela a aidé mais n'a pas tout résolu. Nous avons fait usiner cet axe avec moins de tolérance et en acier de qualité (38050 OIL PUMP SPINDLE, UK MADE. £ 90.00). Nous avons aussi fait usiner une vis d'entraînement avec le même souci de durabilité et de précision, qui s'utilise avec le joint liège d'origine (24284 OIL PUMP WORM UK MADE £45.00).

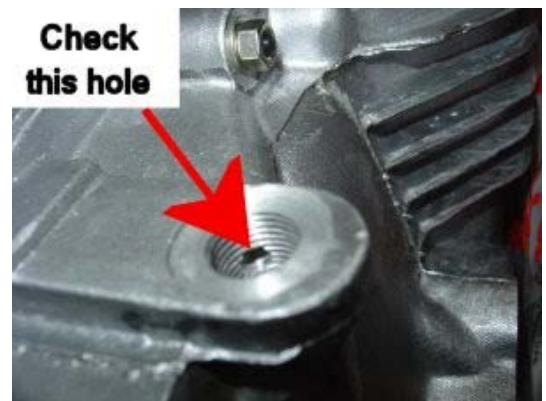
Bouchon de vidange avec filtre

L'huile est ramenée par la pompe de retour depuis le carter moteur par un conduit foré dans l'alu qui débouche dans le filetage du bouchon de vidange antérieur. Il peut arriver que le filetage de ce bouchon puisse obstruer en partie cet orifice, s'il est vissé trop profondément. Cela est dû soit aux tolérances d'usinage, soit à l'utilisation d'un joint trop mince. Mesurez soigneusement ces deux cotes et de mettez un joint plus épais, ou deux.

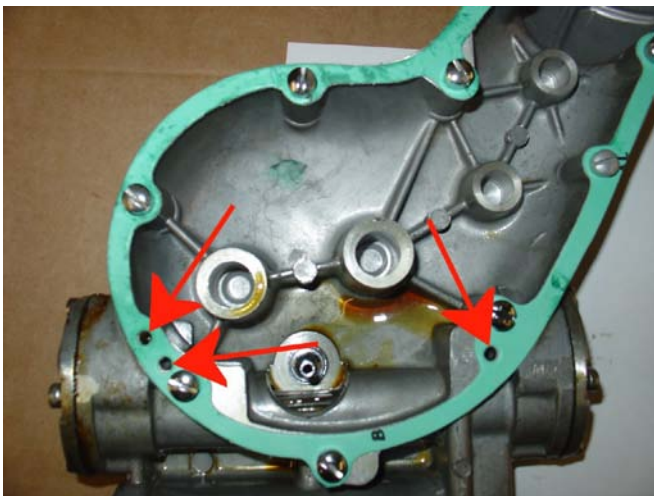
Les orifices d'huile du carter de distribution

Ces orifices peuvent facilement être partiellement obstrués ceux d'alimentation en huile du carter moteur (côté distrib) ne sont pas alignés avec ceux du carter de distribution, provoquant une pression excessive. Pour vérifier, positionner le joint sur le carter moteur en utilisant les vis de fixation et assurez-vous que les trous pré-perçés n'obstruent pas ces orifices. Refaites de même sur le carter distrib, et agrandissez ces trous autant que nécessaire.

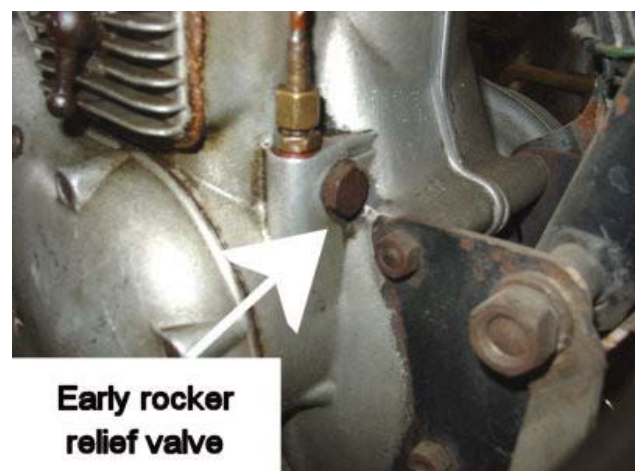
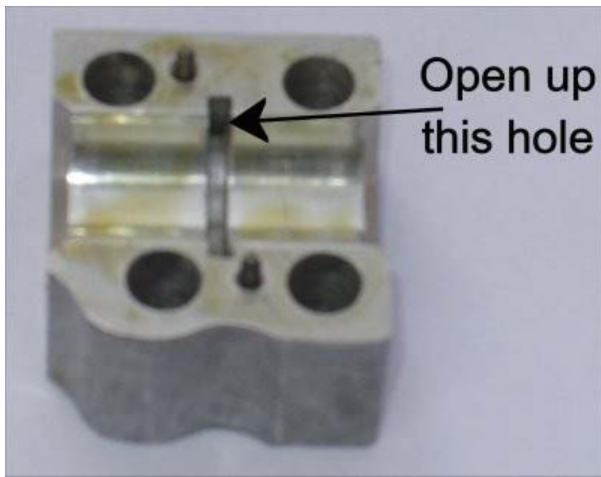
L'alimentation des culbuteurs

Vérifier que l'huile arrive bien aux culbuteurs. Il faut d'abord voir si l'huile passe bien dans la pipe en « Y ». Pendant sa fabrication, un léger excès de soudure peut avoir causé un bouchage partiel qui réduirait le débit, reportant la pression au niveau des pompes. Sur les modèles de Redditch, pour la plupart des années, un clapet de décharge avait été monté à la base de la sortie carter de la pipe en Y. Ce clapet avait été conservé sur les indiennes jusqu'en dans les années 1970, puis supprimé définitivement.

Une erreur selon moi !! Ce clapet pouvait résister jusqu'à environ 30 psi (2 bars) mais sans grande précision. Si vous êtes assez chanceux pour posséder un modèle à clapet,

vérifiez qu'il fonctionne bien. Un compresseur avec un mano fait l'affaire. Vérifiez également que les banjos sur la culasse soit propres et en bon état. Les premiers modèles avaient des banjos en 5/16 "(= 7,9 mm): ils ont souvent été trop serrés et tordus, et leurs trous ovalisés. Si c'est le cas, remplacez-les. Enfin, vérifiez que l'alimentation des culbuteurs dans la culasse est propre. Pour ceux qui mettent des Samrat, il faut vérifier le diamètre du conduit qui débouche dans la rainure du palier inférieur. Depuis 2006, systématiquement, nous agrandissons ce conduit à environ 3,5 mm: cela permet d'abaisser la pression avec un flux plus élevé.
